矢巾町都市公園施設長寿命化計画（概要版）

本計画は、公園の主要施設であり、老朽化の進展が著しい施設の修繕・更新に関する費用の縮減や平準化を図るため、国で示している指針に基づいて、流通センター中央に位置する広宮沢公園（近隣公園）を対象として策定しました。

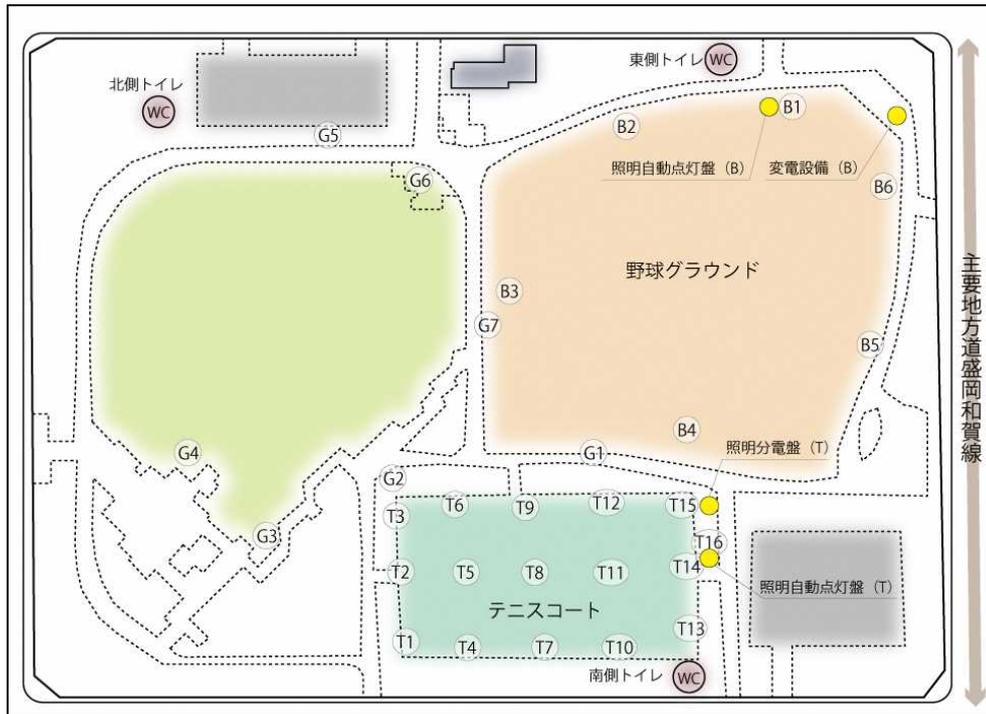
図1 施設配置図

今回の計画策定の対象とする施設は、照明施設（野球場6基、テニスコート16基、園路7基）、分電盤等（野球場2基、テニスコート2基）、トイレ3棟とします。

施設の位置は図1のとおりです。

対象施設	設置個所	個数	番号等
照明施設	野球場	6	B1～B6
	テニスコート	16	T1～T16
	園路	7	G1～G7
分電盤等	野球場	2	照明自動点灯盤 (B)、変電設備 (B)
	テニスコート	2	照明自動点灯盤 (T)、照明分電盤 (T)
トイレ	園内	3	東側、南側、北側

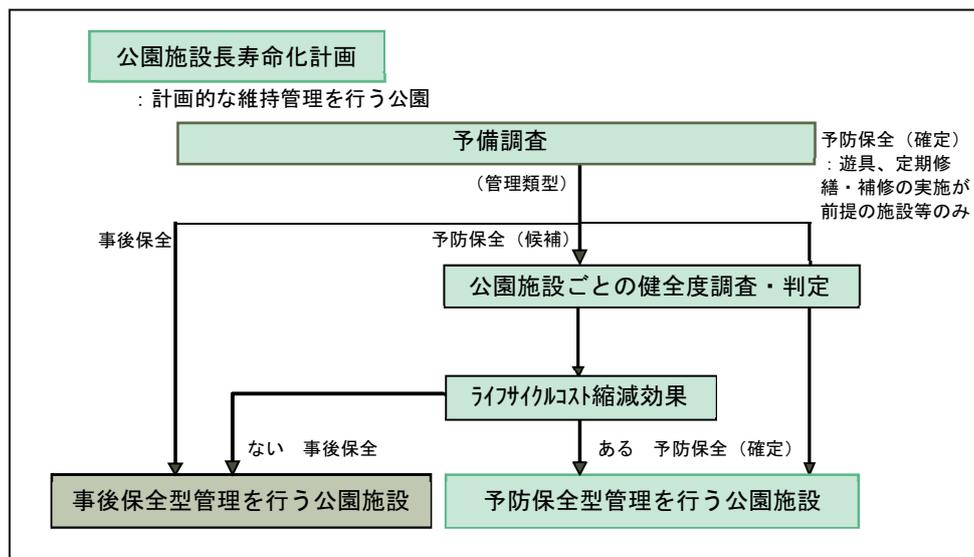
図2 管理類型の検討の流れ(国指針P9)

公園施設長寿命化計画の検討の流れを図2に示します。

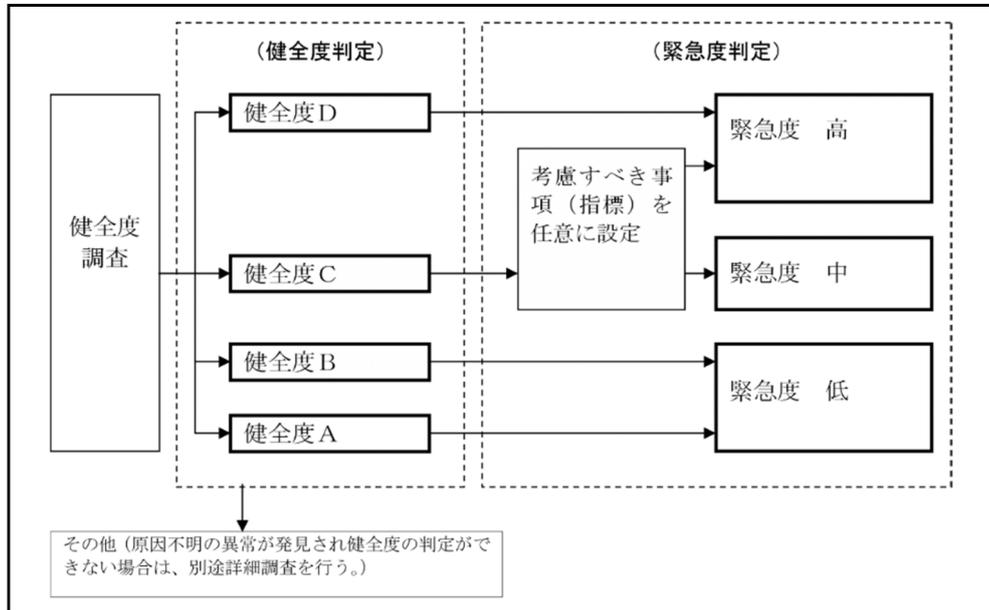
図3 緊急度判定のフロー（国指針 P35）

健全度判定に基づき、施設の補修、もしくは更新に対する緊急度（高、中、低）を図3のフローにより判定します。

緊急度	判定の目安
高	<ul style="list-style-type: none"> 健全度判定がDの施設 健全度判定がCの施設のうち、任意に設定した考慮すべき事項(指標)に照らして、優先して補修、もしくは更新を行うこととする公園施設。
中	<ul style="list-style-type: none"> 健全度判定がCの公園施設のうち、優先して補修、もしくは更新を行わない公園施設。
低	<ul style="list-style-type: none"> 健全度判定がA又はBの公園施設

緊急度判定をする際に健全度判定の結果に加え、考慮すべき事項（指標）として、以下の2項目を設定して判定しました。

- ・公園イメージの回復
- ・施設の継続利用の確保

その結果、健全度判定「D」の2施設に加え、健全度判定「C」の施設のうち24施設が緊急度「高」と判定されました。
